Ulykker mellem højresvingende lastbiler og ligeudkørende cyklister i 2004

Foranalyse nr. 1, 2005
Revideret 2006

Titel: Ulykker mellem højresvingende lastbiler og ligeudkørende cyklister i 2004
Foranalyse nr. 1

Udgiver: Havarikommisionen for Vejtrafikulykker

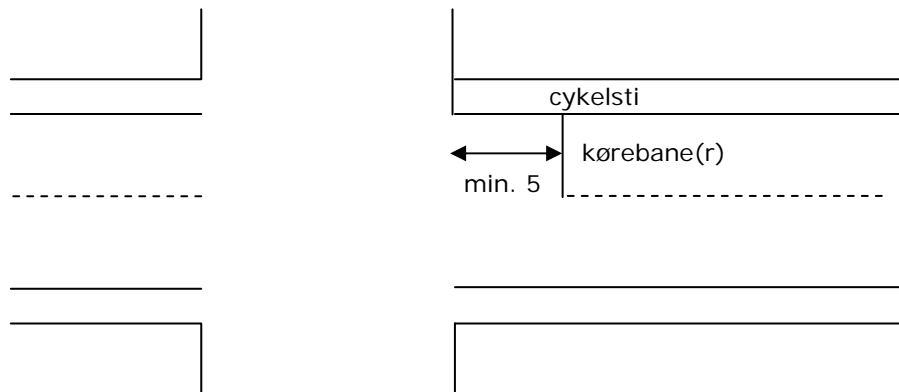
I 6 kryds var der tilbagetrasket stopstreg (se skitsen), som skulle gøre det nemmere for især lastbilchauffører, der holdt for rødt, at se cyklister, der også holdt for rødt. For at sikre, at lastbilchauffører kan se cyklisterne, bør stopstregen være trukket mindst 5 m tilbage i forhold til cyklisternes stopstreg.

I 4 kryds var stopstregen ikke trukket langt nok tilbage, hvilket betyder, at lastbilchaufføren alligevel ikke kunne se cyklisten, da begge holdt for rødt, og i 2 tilfælde havde den tilbagetrukne stopstreg ingen effekt, fordi parterne ikke holdt for rødt.

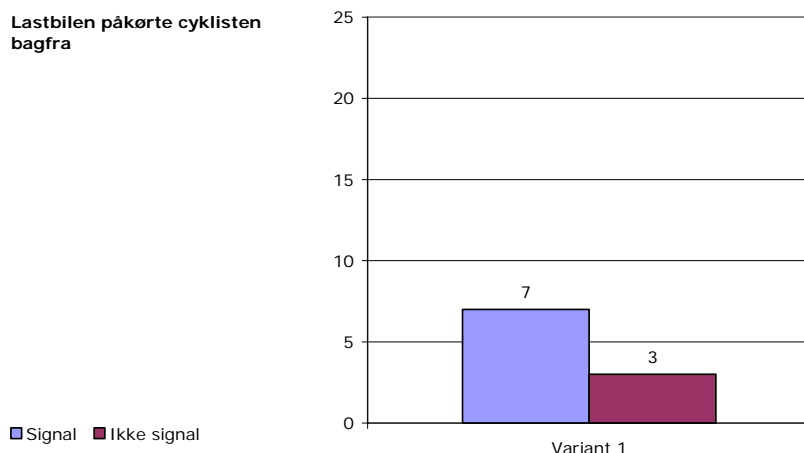
Lastbilen påkørte cyklisten bagfra

Ulykkesvariant 1 skete typisk i signalregulerede kryds, hvor begge parter holdt for rødt, og hvor der ikke var tilbagetrækket stopstreg, eller denne ikke var trukket tilstrækkeligt tilbage. I 1 ulykke var der utilstrækkelig tilbagetrækket stopstreg, og begge parter holdt for rødt, men lastbilen holdt et godt stykke foran stopstregen, og chaufføren kunne derfor ikke se cyklisten.

I flg. politirapporterne kunne lastbilens indretning i 3 af disse ulykker have været medvirkende til ulykkens opståen. I det ene tilfælde drejede det sig om en monitor, der tog udsynet, i et andet tilfælde var det en bordplade, og i det sidste tilfælde var det en bamse, som lå i forruden.

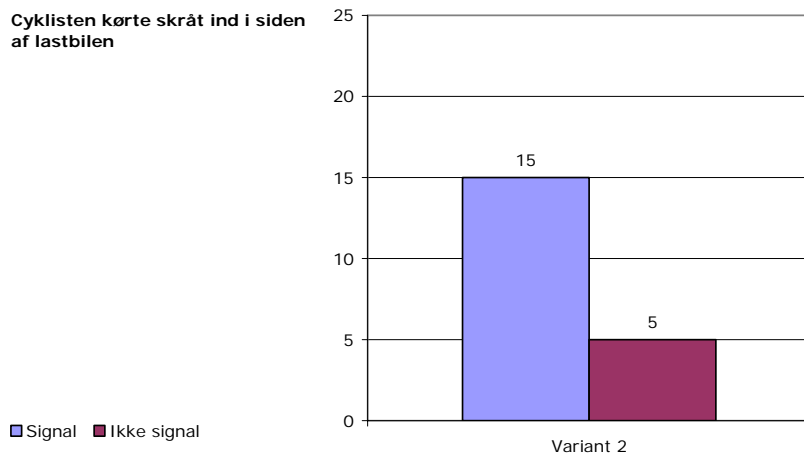
Cyklisten kørte skråt ind i siden af lastbilen

Variant 2 er sket i alle typer kryds (inkl. de to rundkørsler). Lastbilen havde ofte overhalet cyklisten på strækningen inden krydset.

I mindst 2 tilfælde, hvor der ikke var cykelsti/-bane op til krydset, prøvede lastbilen at spærre af, så cyklisten ikke kunne køre på højre siden af denne. Dette lykkedes ikke, idet cyklisten alligevel kørte ind mellem kantsten og lastbil - muligvis ved brug af fortov. Cyklisten var derfor pludselig et sted, hvor chaufføren ikke regnede med, at der var nogen, og hvor chaufføren

havde svært ved at se cyklisten i spejlene. Da lastbilen satte i gang, kom cyklisten i klemme mellem lastbilen og kantstenen.

I mindst 4 ulykker prøvede cyklisten at undvige ved at dreje til højre sammen med lastbilen. Disse ulykker skete først ved sidevejens fodgængerfelt, fordi cyklisterne kom i klemme og væltede.

I andre tilfælde troede cyklisten, at chaufføren havde set ham, idet lastbilen kørte meget langsomt og måske holdt helt stille ude i krydset. Men chaufføren havde ikke set cyklisten, i flere tilfælde fordi spejlene ikke var korrekt indstillede, eller fordi der var blinde vinkler.

I 9 ulykker lavede et sættevognstog "stort sving" fra ligeudsporet, selvom der på stedet var en højresvingbane. Det er ofte nødvendigt for de store køretøjer at lave et stort sving for at kunne komme rundt om hjørnet uden at påkøre f.eks. kantsten. Svinget startede ofte med, at chaufføren drejede lidt mod venstre. I flg. cyklisterne kom det bag på dem, at lastbilen skulle til højre.

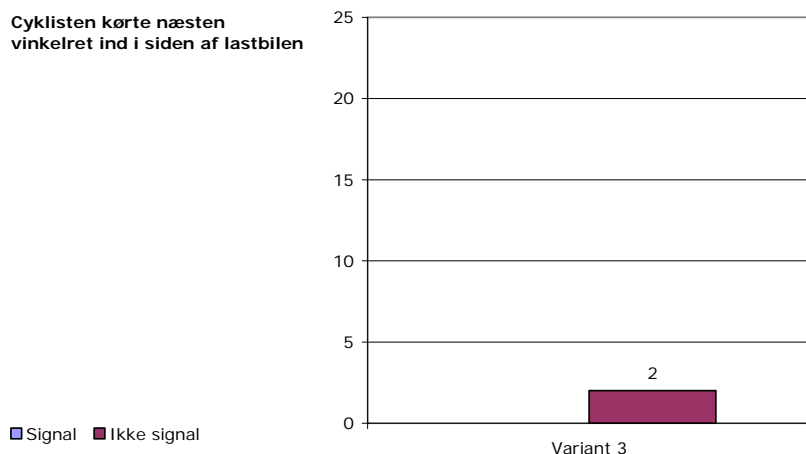
Cyklisten kørte næsten vinkelret ind i siden af lastbilen

Variant 3 ligner variant 2 en del. Forskellen er dog, at cyklisten var nærmest vinkelret på lastbilen, og lastbilen var færdig med svingningen. Et eksempel på denne situation er kryds, hvor der er langt mellem kørebanen og cykelsti, f.eks. når der er bred græsribat. Lastbilen kan nå at holde med fronten ved cykelsti uden at genere trafikken på den vej, han kommer fra. Herved har chaufføren mulighed for at orientere sig ned ad cy-

kelstien. I de 2 tilfælde troede cyklisten, at han var blevet set, og lastbilen ville holde tilbage.
