Ulykker mellem højresvingende lastbiler og ligeudkørende cyklister i 2004

Foranalyse nr. 1, 2005
Revideret 2006

Titel: Ulykker mellem højresvingende lastbiler og ligeudkørende cyklister i 2004
Foranalyse nr. 1

Udgiver: Havarikommisionen for Vejtrafikulykker

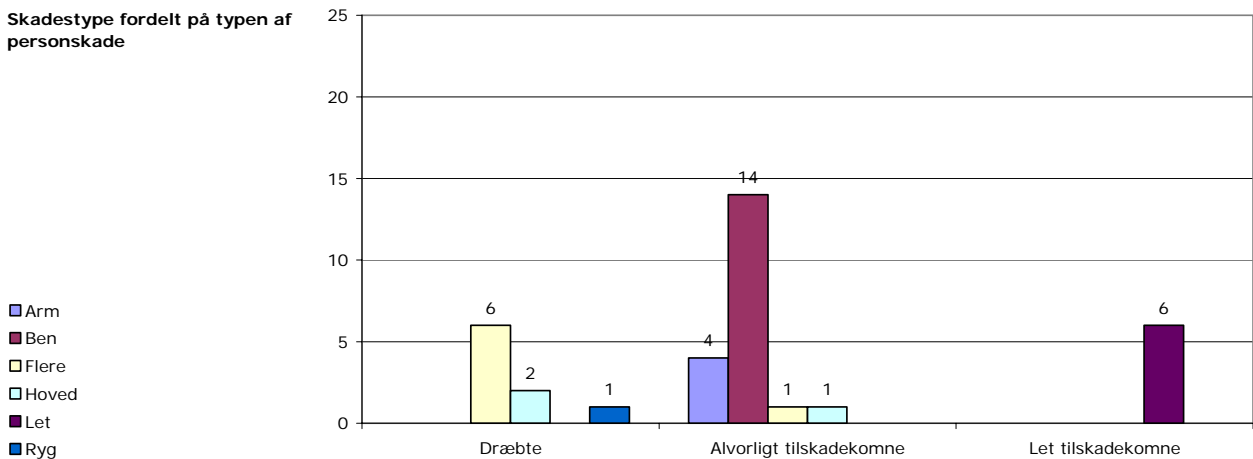
Skadestype fordelt på typen af personskade

6 af de dræbte fik flere skader, og 2 døde pga. hovedskader.

I 20 af de analyserede ulykker kom cyklisten alvorligt til skade. Skader på benene (ben kørt over) optræder som den hyppigste skade, mens cyklisten i 4 tilfælde fik alvorlige skader på armene. 2 personer overlevede til trods for henholdsvis flere skader og hovedskader. 6 cyklister kom alene lettere skader. Tallene i figuren er baseret på indberetninger i VIS.

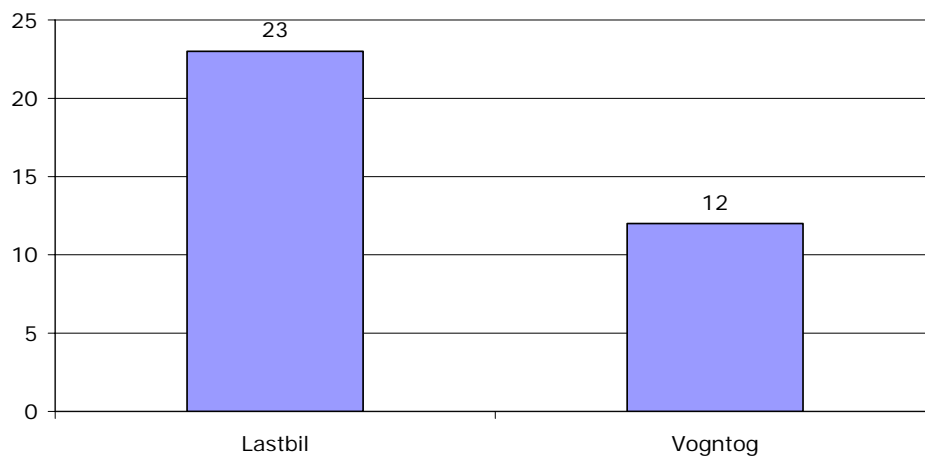
Køretøjstyper

22 af de højresvingende køretøjer var sololastbiler, mens der var 10 sættevognstog indblandet. Derudover var der 2 lastbiler med påhængsvogn og 1 blokvogn involveret. 3 af lastbilerne var renovationsvogne.

7 køretøjer havde en egenvægt under 20 ton, 9 køretøjer mellem 20 og 25 ton og 9 over 25 ton. Der mangler oplysninger om egenvægten på 10 køretøjer.

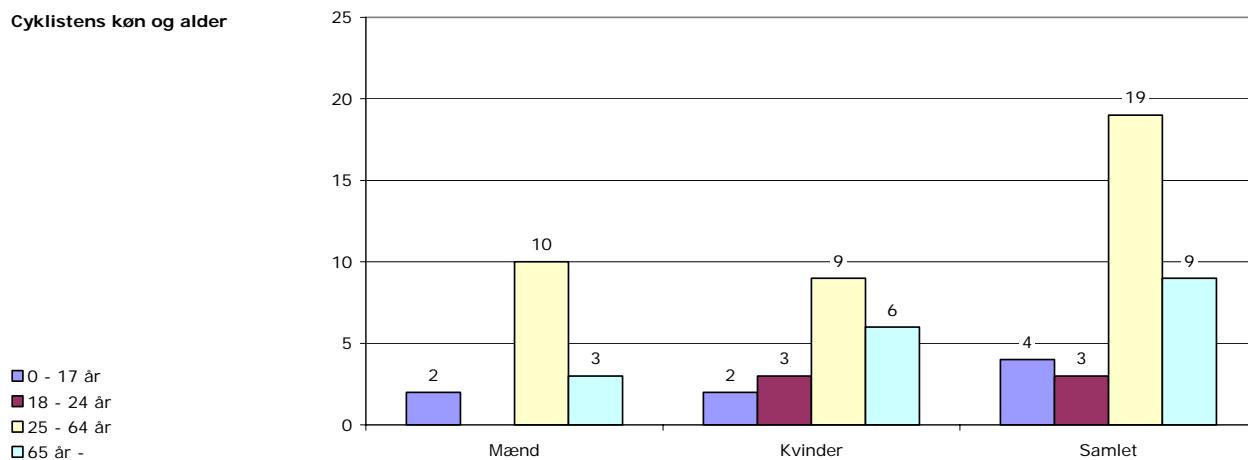
Cyklistens køn og alder

Der var 20 kvinder og 15 mænd involveret som cyklister i de 35 ulykker, og aldersfordelingen var 13 til 81 år. 4 cyklister var under 18 år, 3 cyklister var mellem 18-24 år, mens 19 cyklister var mellem 25 – 64 år, og 9 cyklister var over 64 år.

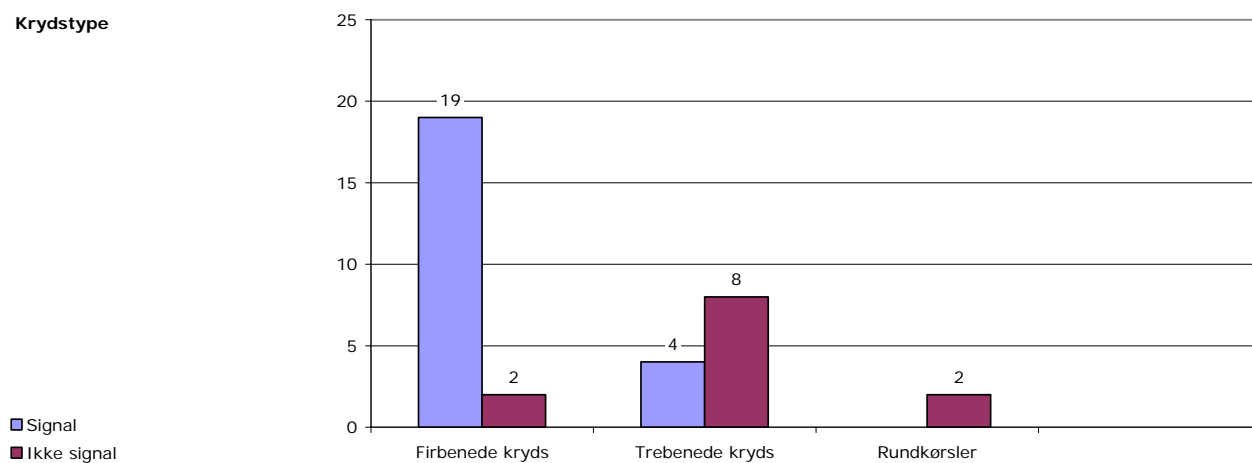
Krydstype

21 ulykker skete i firbenede kryds, hvoraf de 19 kryds var signalregulerede.

12 ulykker skete i trebenede kryds, hvoraf de 4 kryds var signalregulerede. I 7 af de 10 ikke-signalregulerede kryds kom lastbil og cyklist kørende ad den overordnede vej, og lastbilen skulle til højre ad en sidevej.

2 ulykker skete i rundkørsler.

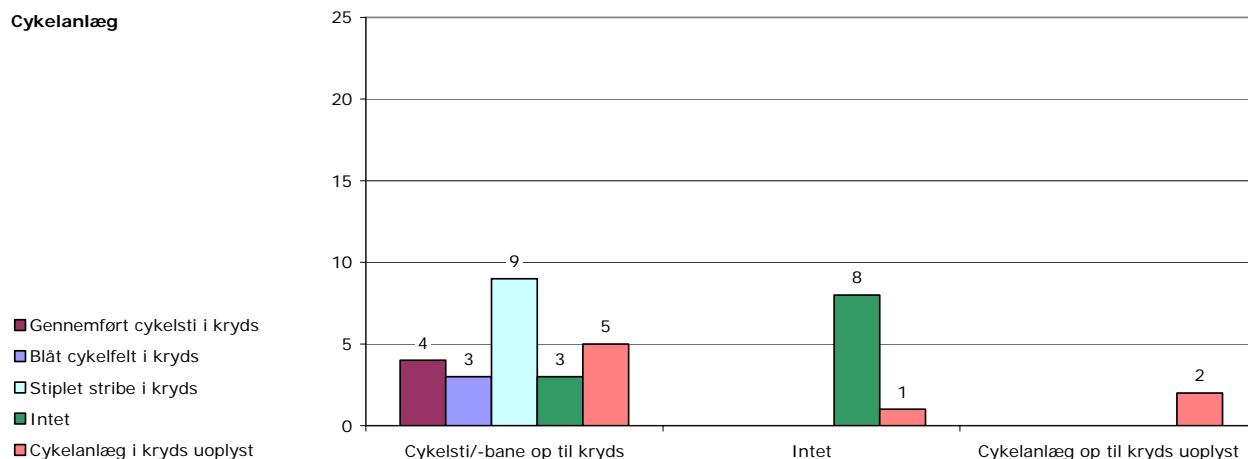
Cykelanlæg

I 24 kryds var der cykelsti eller –bane op til krydset. I 12 af de 24 kryds var der yderligere cykelfaciliteter i selve krydset i form af blåt cykelfelt eller anden afmærkning. I 4 kryds var cykelstien ført igennem forbi sidevejen, hvilket vil sige, at højresvingende køretøjer skulle hen over cykelstien, når de skulle ned ad sidevejen. I 3 kryds var der ikke nogen cykelfaciliteter i selve krydset, selvom der var cykelsti på strækningen op til krydset.

9 ulykker er sket i kryds, hvor der hverken var cykelanlæg på strækningen eller i krydset. Der mangler oplysninger om forholdene i 2 kryds.

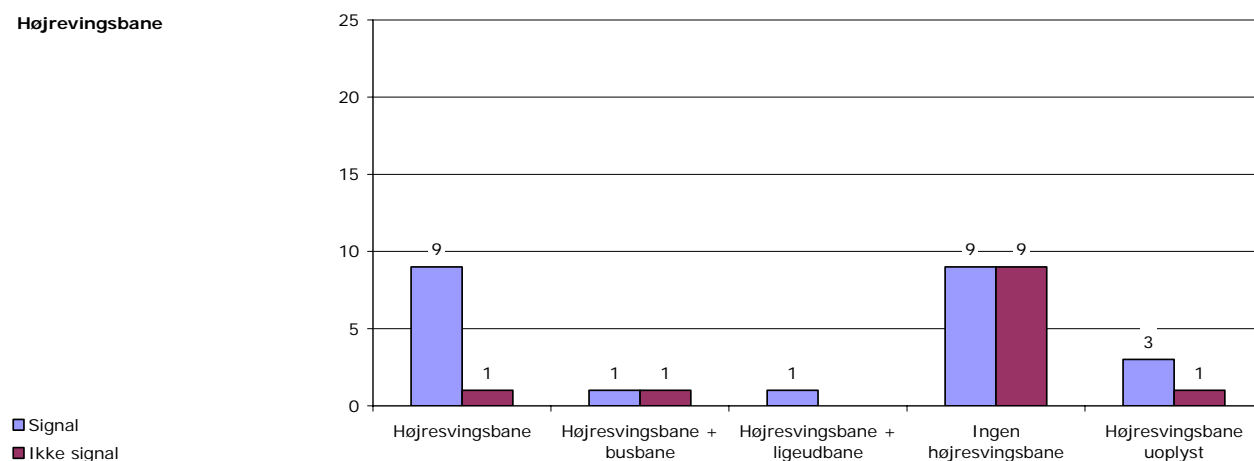
Højresvingsbane

I 13 kryds var der højresvingsbane i parternes retning, heraf var de 11 kryds signalregulerede. 3 af de 13 højresvingsbaner var kombineret med enten busbane eller det ligeudgående spor. Der var ikke højresvingsbane i 18 kryds, heriblandt de trebenede kryds og de 2 rundkørsler. Det er uoplyst, hvorvidt der var højresvingsbane i 4 kryds.

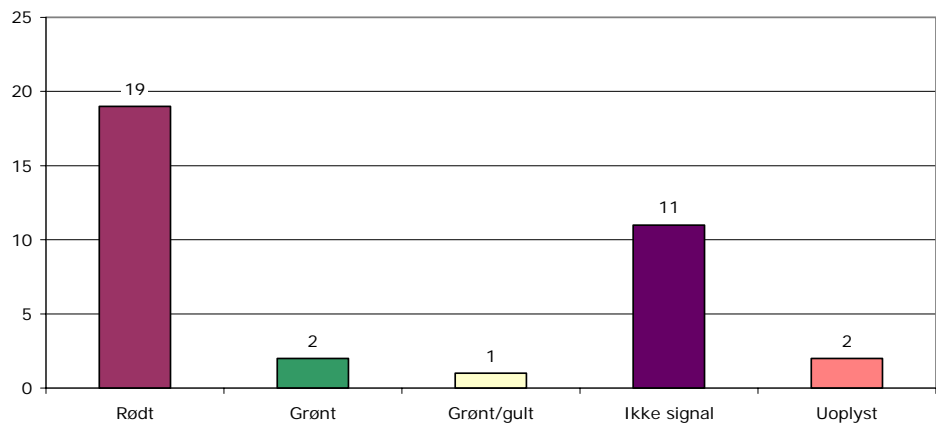
Signalvisning da trafikanterne var ved stoplinien

I 19 af de 23 signalregulerede kryds holdt begge parter for rødt inden ulykken. I 2 tilfælde var signalet grønt, i 1 tilfælde skiftede signalet til grønt/gult, da parterne kørte over stoplinien. Der mangler oplysninger om signalets visning i 2 ulykker. I 11 kryds var der ikke signaler.

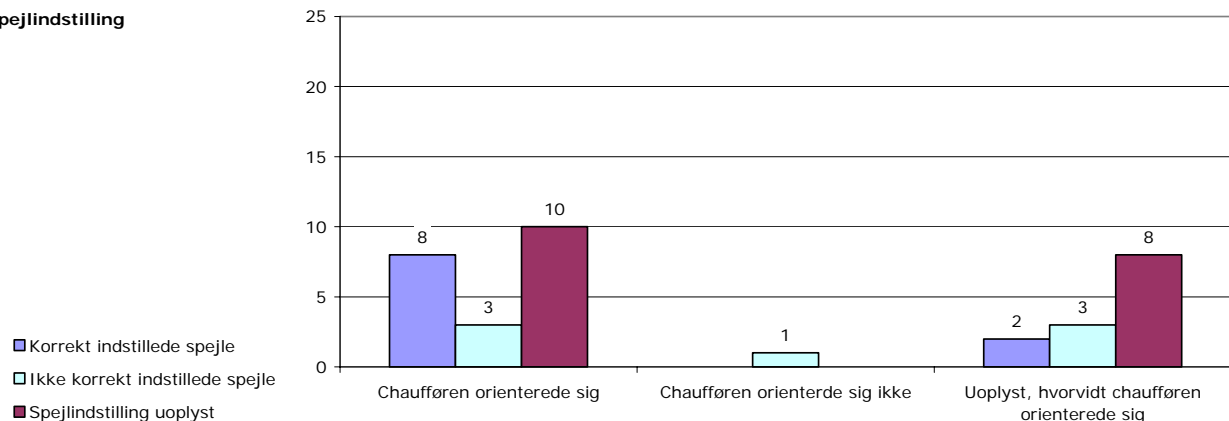
Spejlindstilling

I 21 ulykker orienterede chaufføren sig i spejlene, og i 1 ulykke indrømmede chaufføren, at han ikke havde orienteret sig tilstrækkeligt. Oplysningen bygger som regel på chaufførens eget udsagn. I 13 tilfælde mangler der oplysning om, hvorvidt chaufføren havde orienteret sig.

I 10 ulykker var spejlene korrekt indstillede, og i 7 ulykker var spejlene ikke korrekt indstillede. I de 7 ulykker kunne for meget af køretøjet ses i spejlene og dermed for lidt af området ved siden af køretøjet. I 18 ulykker er der ikke oplysninger om spejlernes indstilling.

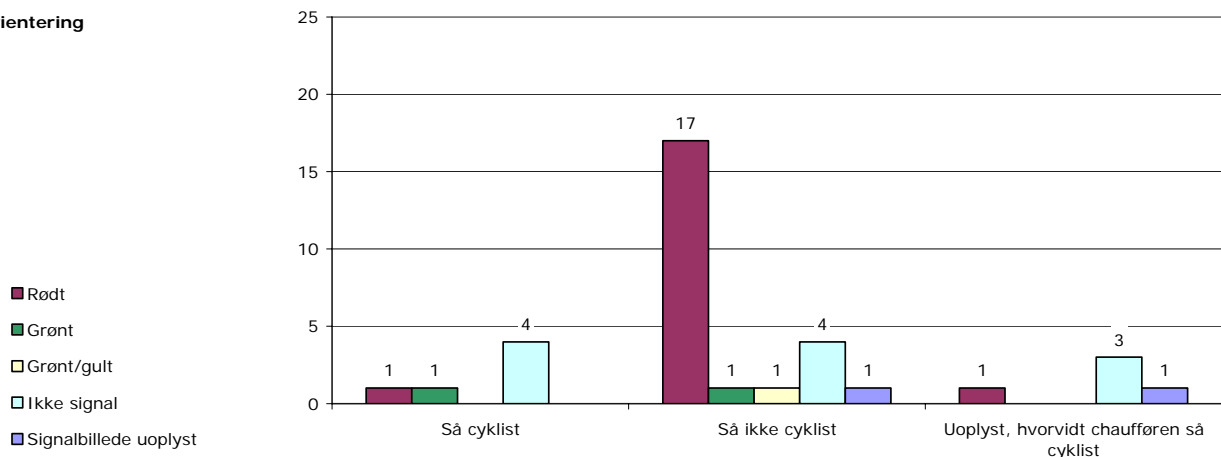
Orientering

I 24 tilfælde så chaufføren ikke cyklisten, eller han kunne ikke huske, om han havde set cyklisten. Denne oplysning bygger på chaufførernes egne udsagn.

Kun i 1 af de 19 ulykker, hvor signalet viste rødt, havde chaufføren set cyklisten før ulykken. Chaufføren så cyklisten før ulykken i 1 af de 2 ulykker, hvor begge parter kørte mod grønt. Til gengæld så chaufføren cyklisten i 4 ud af 10 ulykker, hvor ulykken skete i et kryds uden signalregulering. I 4 ulykker er det ikke oplyst, om chaufføren så cyklisten.

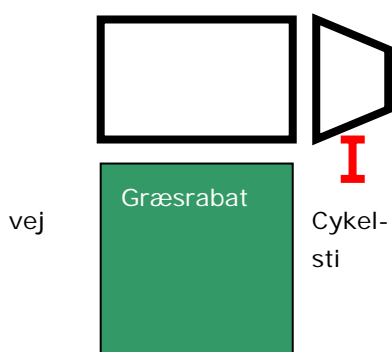
Variant 3 ligner variant 2 en del. Forskellen er dog, at cyklisten var nærmest vinkelret på lastbilen, og lastbilen var færdig med svingningen. Et eksempel på denne situation er kryds, hvor der er langt mellem kørebanen og cykelsti, f.eks. når der er bred græsribat. Lastbilen kan nå at holde med fronten ved cykelsti uden at genere trafikken på den vej, han kommer fra. Herved har chaufføren mulighed for at orientere sig ned ad cy-
